Directive Inondation

Territoire à Risque d'Inondation de Cherbourg-Octeville

Cartographie des phénomènes d'inondation passés

Crue du 22 au 26 novembre 1949

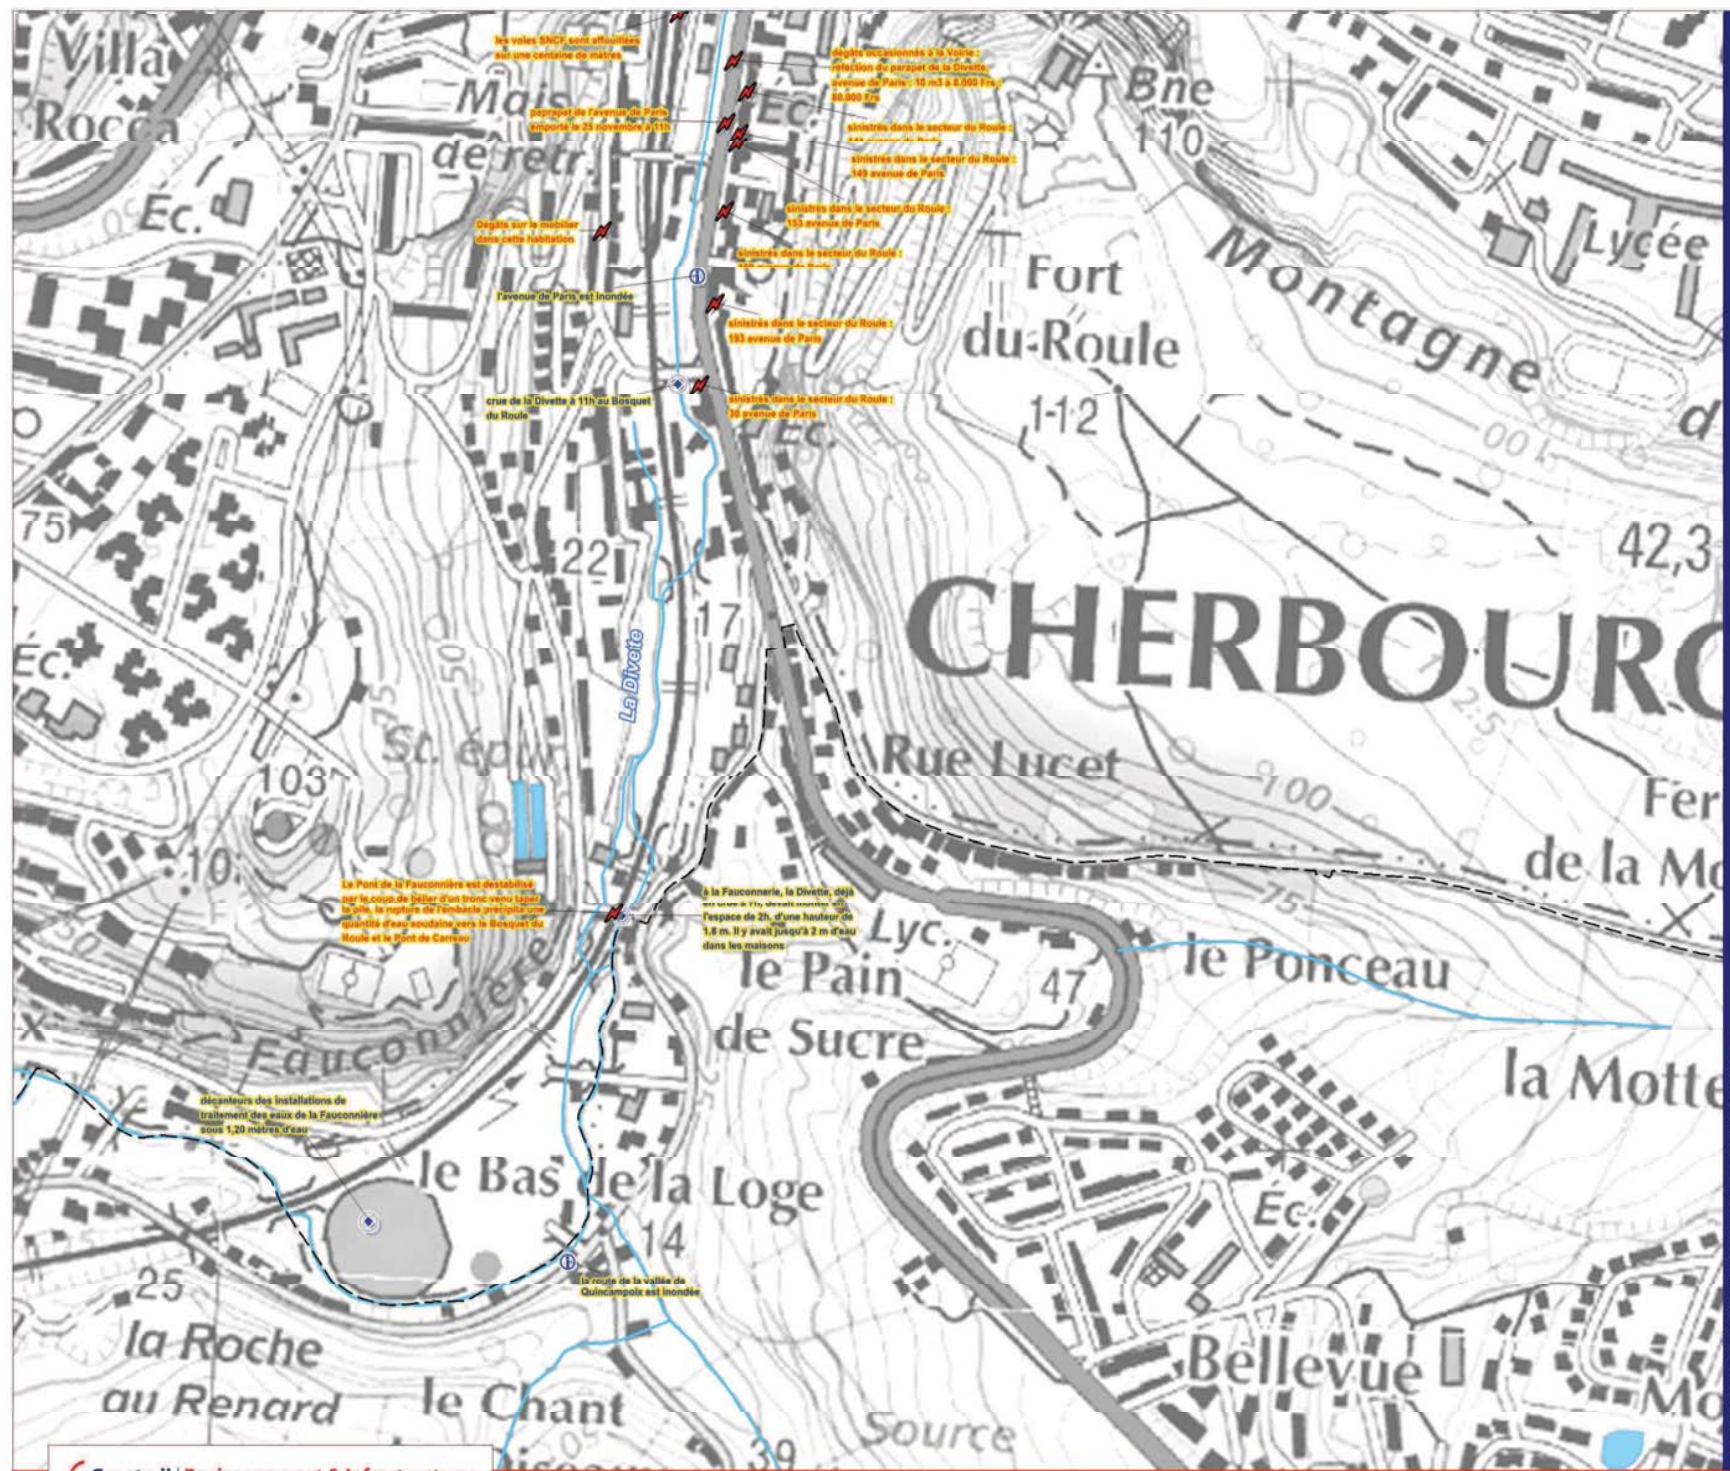
PLANCHE 1 - COMMUNE DE CHERBOURG-OCTEVILLE

les voies SNCF sont affectées sur une centaine de mètres

sinistrés dans le secteur du Roule : 143 avenue de Paris

l'avenue de Paris est inondée

crue de la Divefle à 11h au Bosquet du Roule

Le Pont de la Fauconnière est destabilisé par le coup de bélier d'un tronçonneuse tapant la pile, la rupture du remblai principal une quantité d'eau soulève vers la Bosquet du Roule et la place de Carreau

à la Fauconnière, la Divefle, dans un espace de 2h, d'une hauteur de 1,8 m. Il y avait jusqu'à 2 m d'eau dans les maisons

dégâts des installations de traitement des eaux de la Fauconnière sous 1,20 mètres d'eau

la route de la vallée de Quincampoix est inondée
