document d'information au public
et rapport annuel d'activité
année 2017

installation de stockage
des déchets non dangereux
Isigny le Buât

rapport annuel post-exploitation
Isigny le Buât

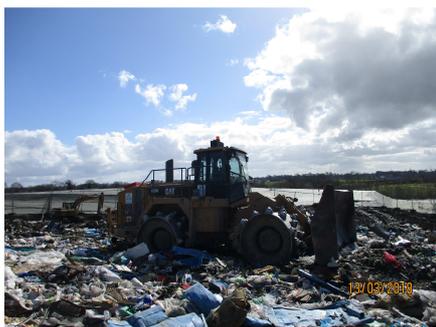
- ◆ Un compacteur de 40 tonnes pour le traitement des déchets.
- ◆ Une bâcheuse montée sur le compacteur pour la mise en place des couvertures de bâches dégradables.
- ◆ Une chargeuse à chenilles pour le recouvrement des déchets.
- ◆ Une pelle à chenilles pour les travaux de terrassement.

Compacteur en fonctionnement

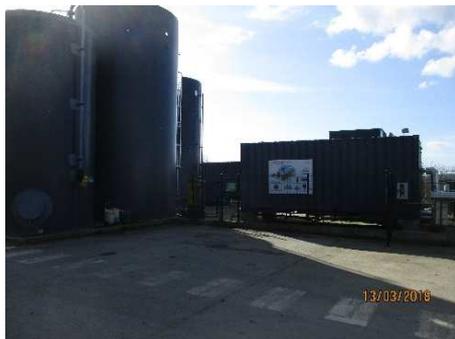
Station de traitement des effluents liquides (STEP)

Les lixiviats sont traités sur site à l'aide d'une unité de traitement biologique. La station de traitement est composée de réacteurs biologiques et de systèmes de filtration nommés ultrafiltration et nanofiltration.

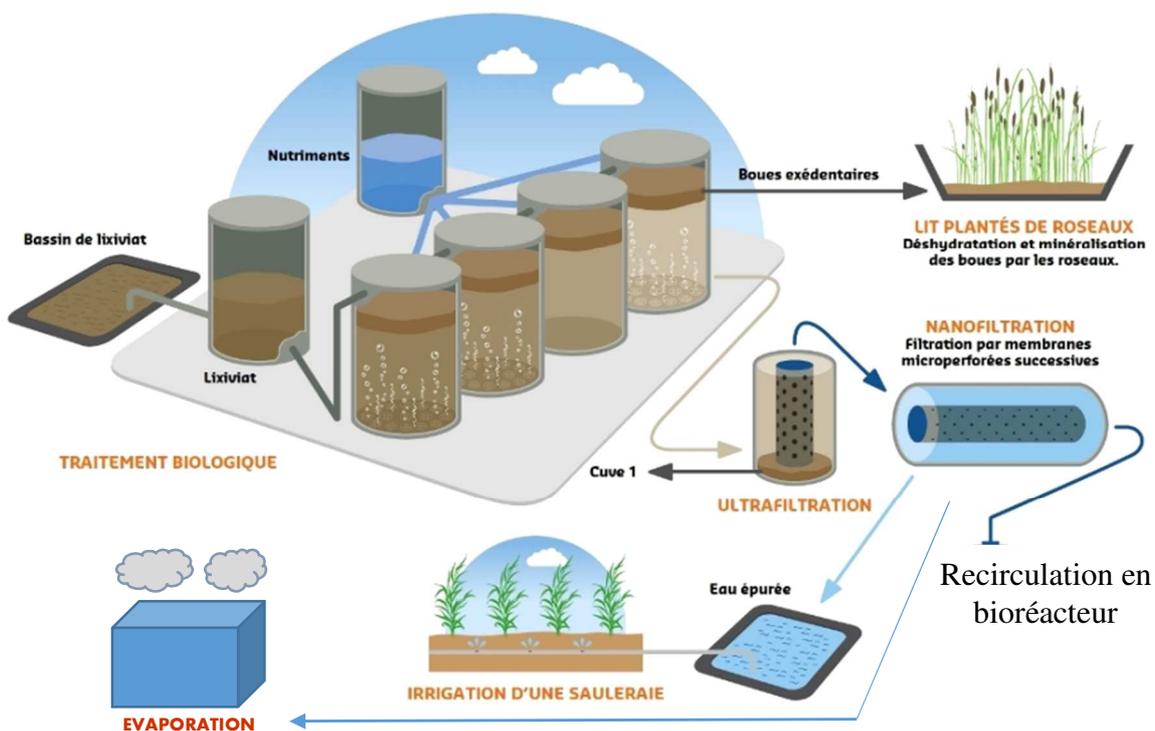
Schéma de principe de fonctionnement de la station de traitement des lixiviats

Au total, 16 317 m³ de lixiviats ont été traités sur site lors de l'année 2017. 380 m³ de boues excédentaires issues du traitement biologique des lixiviats ont été dirigées et filtrées vers les bassins à lits plantés de roseaux.

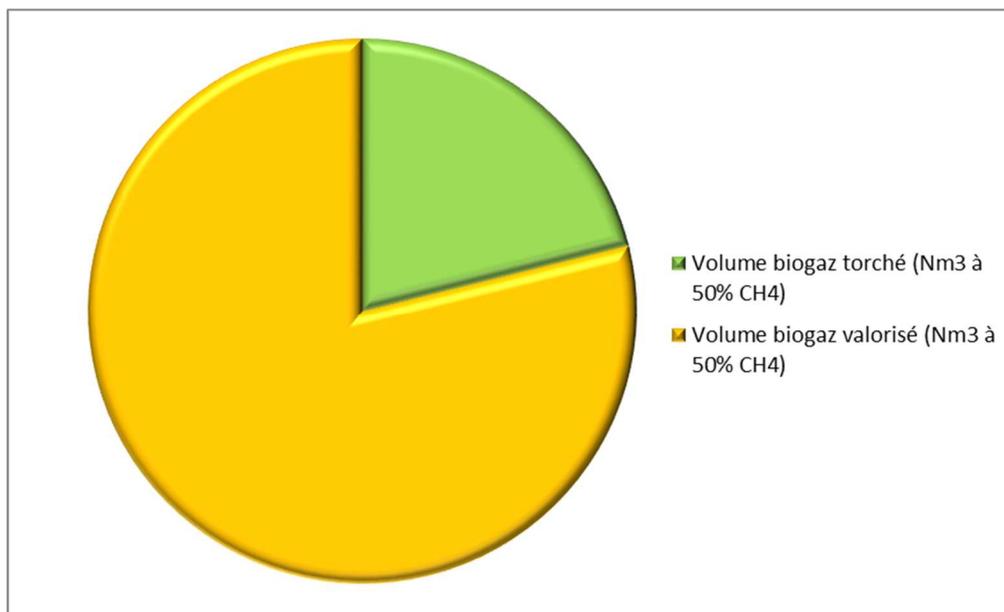
Graphique de répartition du biogaz capté, géré par les différentes installations de traitement et de valorisation :

La torchère a fortement fonctionné durant le premier semestre, en raison d'arrêts programmés pour la maintenance préventive du moteur et de l'unité de cogénération thermique.

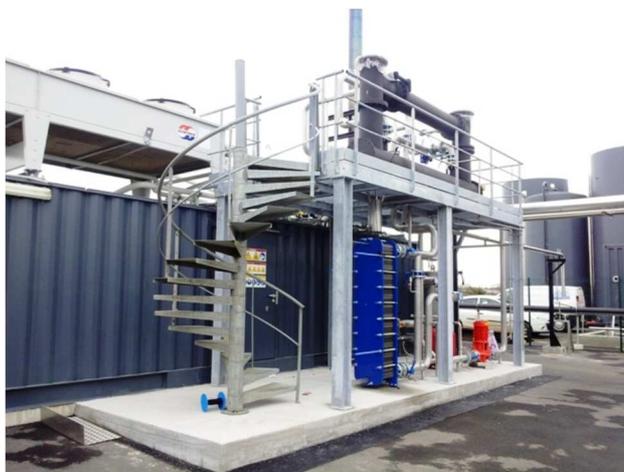
L'unité de valorisation électrique du biogaz est constituée d'un moteur et de ses équipements annexes posés individuellement sur dalle béton.

- ◆ Les éléments de prétraitement du biogaz : groupe froid et surpresseur,
- ◆ Le module conteneurisé « groupe moteur »,
- ◆ Un module conteneurisé contenant le stockage d'huile neuve et d'huile usagée,
- ◆ Un module conteneurisé de supervision,
- ◆ Un poste haute tension d'exportation d'électricité,
- ◆ Un transformateur posé sur une dalle béton en rétention.

Les 3 modules sont intégrés dans des conteneurs. Ces conteneurs sont munis d'une porte d'accès pour la maintenance et pour le personnel. Les modules comportant le groupe moteur et le module d'exportation d'électricité sont contenus dans une enceinte acoustique placée sur socle béton.

Plateforme de valorisation électrique du biogaz

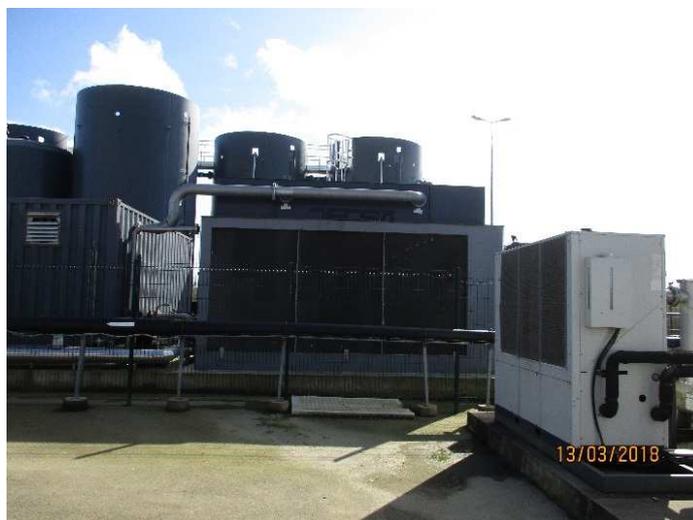
Un module de récupération des thermies produites par le fonctionnement du moteur de valorisation électrique du biogaz (eaux de refroidissement des culasses du moteur et cheminée d'évacuation des fumées) permet leur valorisation. Il consiste en un échangeur d'eau glycolée qui transporte les calories vers une unité de valorisation. Celle-ci consiste en un évaporateur qui utilise les calories du moteur pour évaporer une partie des eaux épurées issues du traitement des lixiviats.

Evaporateur par batterie à ailettes

En 2017, cette cogénération a permis de valoriser 3 514 MW thermiques.

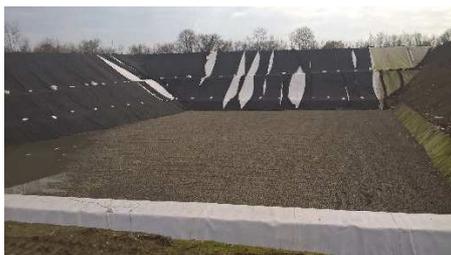
Le 02 février 2017, les intempéries (vents violents) subies sur le site ont dégradé les géotextiles de drainage superficiels du casier 3C en cours de construction. Cet évènement a occasionné des envols de matières dans les champs en périphérie du site.

Dégradation sur les géotextiles de drainage

Les équipes du site ont ramassé les envols et l'entreprise en charge de la pose des géotextiles est intervenue pour leur remise en état.

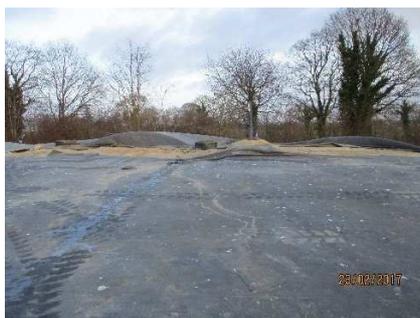
Le 23 février 2017 vers 15h00, les intempéries (vents violents) subies sur le site ont dégradé la membrane EPDM sur le casier 2B, réaménagé en demi-niveau d'exploitation. Cette membrane assure l'étanchéité du casier exploité en mode bioréacteur.

Les réseaux de collecte et de transport du biogaz ainsi que les réseaux de réinjection des lixiviats posés sur la bâche ont été partiellement détériorés par le phénomène. 3 puits biogaz et 2 brins de réinjection ont été impactés.

Dégradation sur membrane EPDM

Ces dégradations ont fait l'objet de travaux de remise en état.

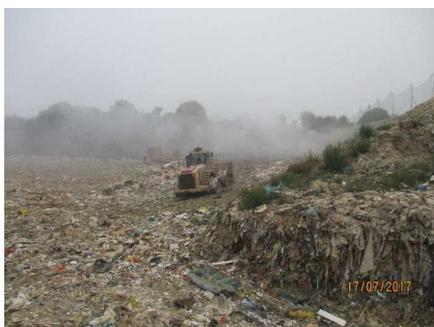
Les dégradations matérielles sont localisées sur le casier d'exploitation N°3C de l'ISDND d'Isigny le Buat.

La zone impactée représente une superficie d'environ 500 m² en partie Sud Est du casier 3C, attenante au casier 3B et au talus membrané Est du casier 3C.

Intervention des engins du site pour étouffement du feu par couverture de matériaux inertes

Cette zone a été isolée provisoirement pour garantir la continuité de l'exploitation, le temps d'effectuer les travaux de remise en conformité des dispositifs d'étanchéité.

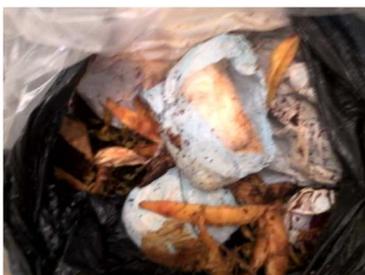
Le radionucléide mesuré est l'iode 131, à forte décroissance (<8 jours).

Déchet contaminé à l'iode 131

La période de décroissance suivie d'un contrôle radioactif permet un retour en deçà du seuil de radioactivité et une mise en stockage du sac de déchets.

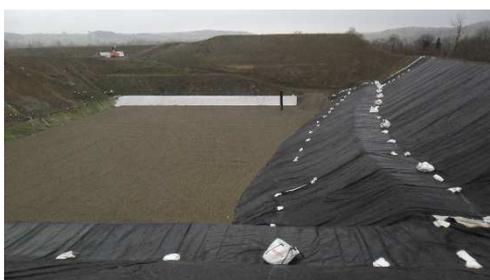
Les travaux ont intégré 4 phases :

- Le terrassement du fond de forme du casier
- La reconstitution de la barrière d'étanchéité passive en fond de casier
- La réalisation d'une barrière d'étanchéité active (Géomembrane + Géotextile + Géocomposite bentonitique + Géocomposite de drainage)
- La mise en œuvre du massif drainant

Création du casier d'exploitation 3C

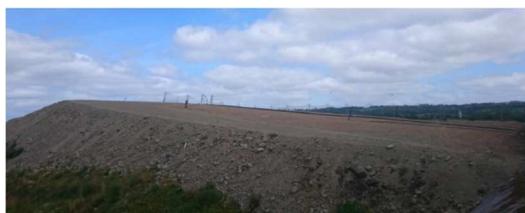
Les travaux ont intégré 3 phases :

- La mise en place de matériaux de couverture des déchets
- La mise en place des dispositifs d'étanchéité
- La mise en place de matériaux inertes de couverture

Réaménagement des casiers d'exploitation 3A et 3B
