Cédric DOARE de la communauté d'agglomération Mt-St-Michel Normandie

EXEMPLE DE TRAVAUX DE CONTINUITÉ ECOLOGIQUE SUR LE BV DE LA SELUNE AU SEIN DU TERRITOIRE DU POLE DE ST-JAMES DE LA COMMUNAUTE D'AGGLOMERATION MSM NORMANDIE

Renaturation sur le Beuvron (50)

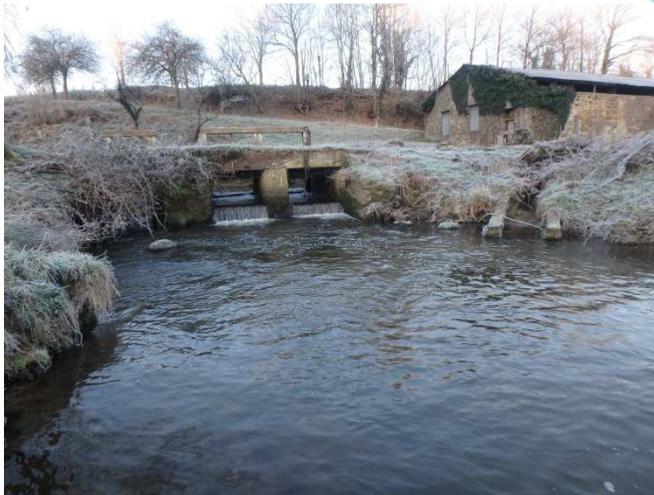
Localisation du site

Ouvrage de Mortvieux
à St-Senier-de-Beuvron

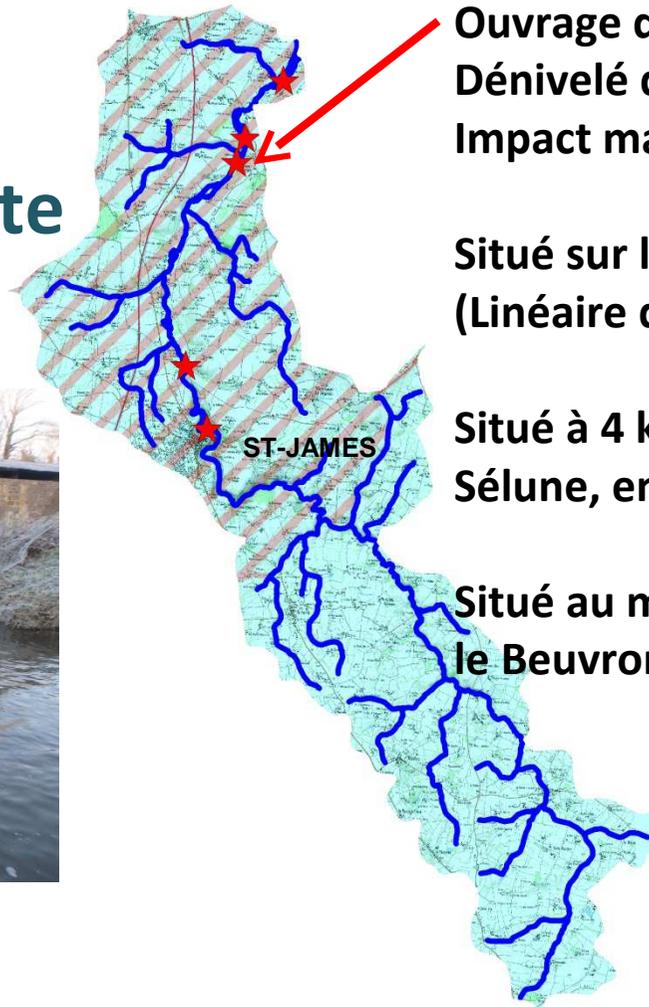
Ouvrage de Mortvieux : ROE 13122
Dénivelé de 1.04 m selon ICE du 7/06/11
Impact majeur à la montaison d'sp cibles

Situé sur le Beuvron : FRHR 350
(Linéaire de 31 kms sur un BV de 126 km²)

Situé à 4 kms de la confluence avec la
Sélune, en rive gauche

Situé au milieu de 4 ouvrages Grenelle sur
le Beuvron, en liste 2 au titre du 214.17

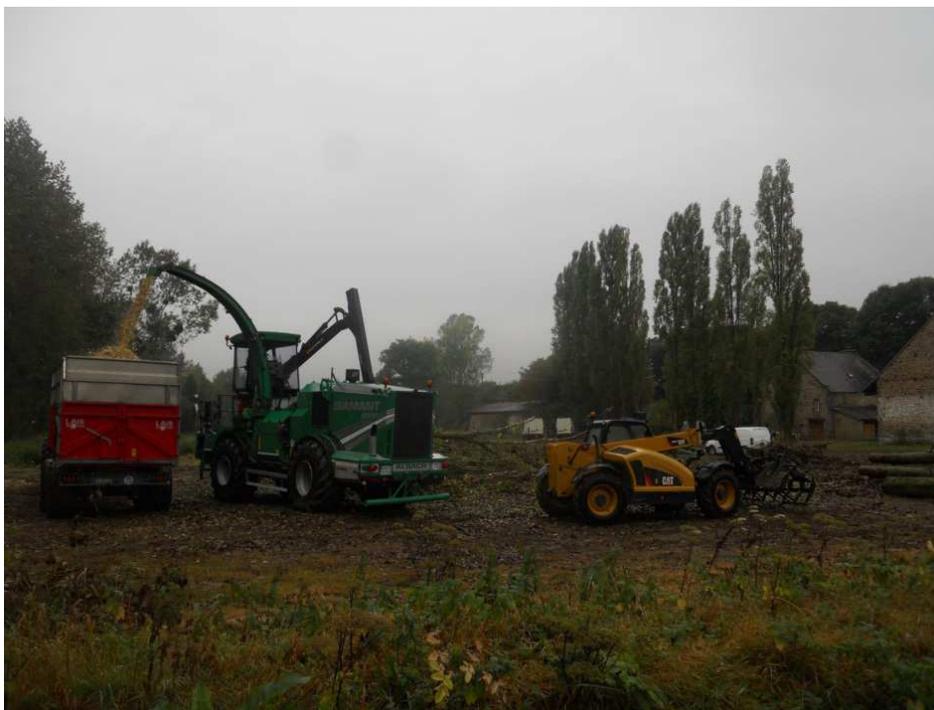
Travaux préalables :

Abattage de 130 peupliers

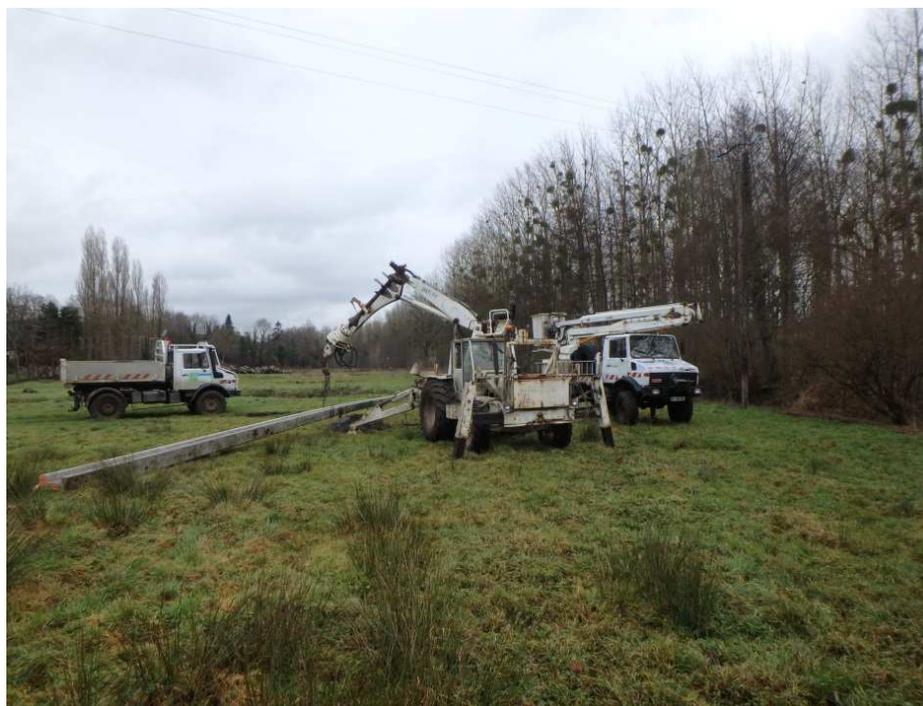
Déplacement d'un poteau EDF

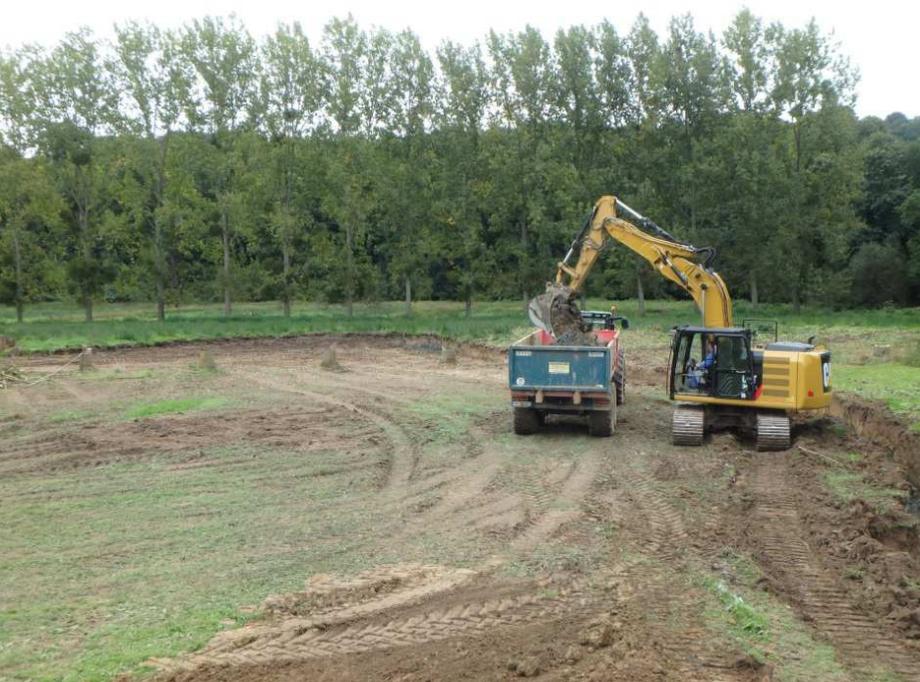
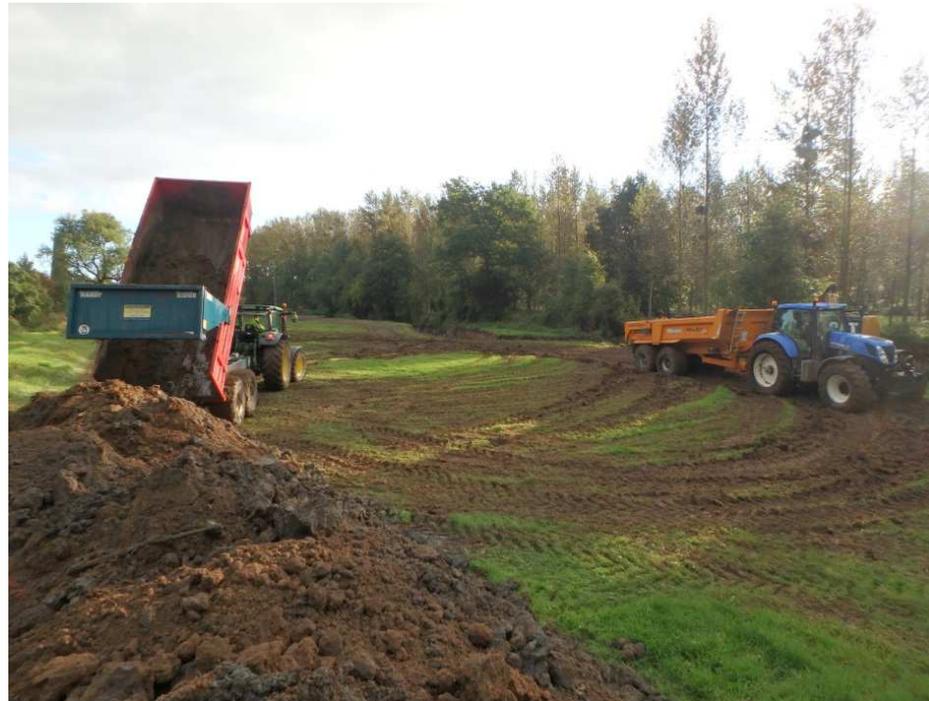
Travaux de terrassement :

Terrassement du nouveau lit avec gabarit : 550m*5m*1.5m

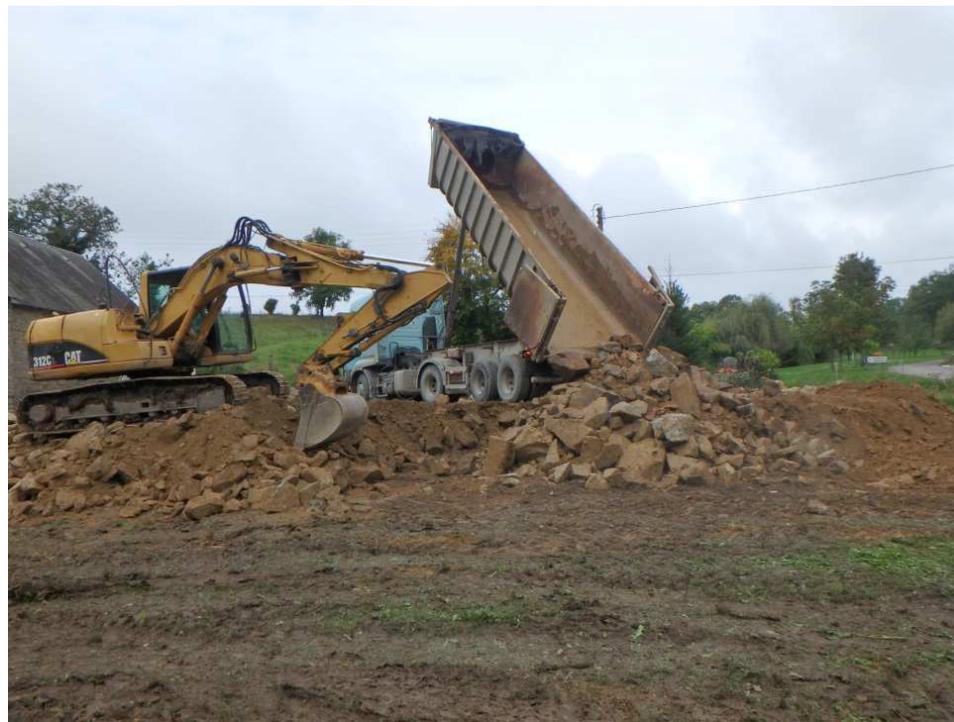
Travaux de recharge :

Recharge du nouveau lit avec 1600T en 0/500 et 600T en 0/150 sur 0.4m

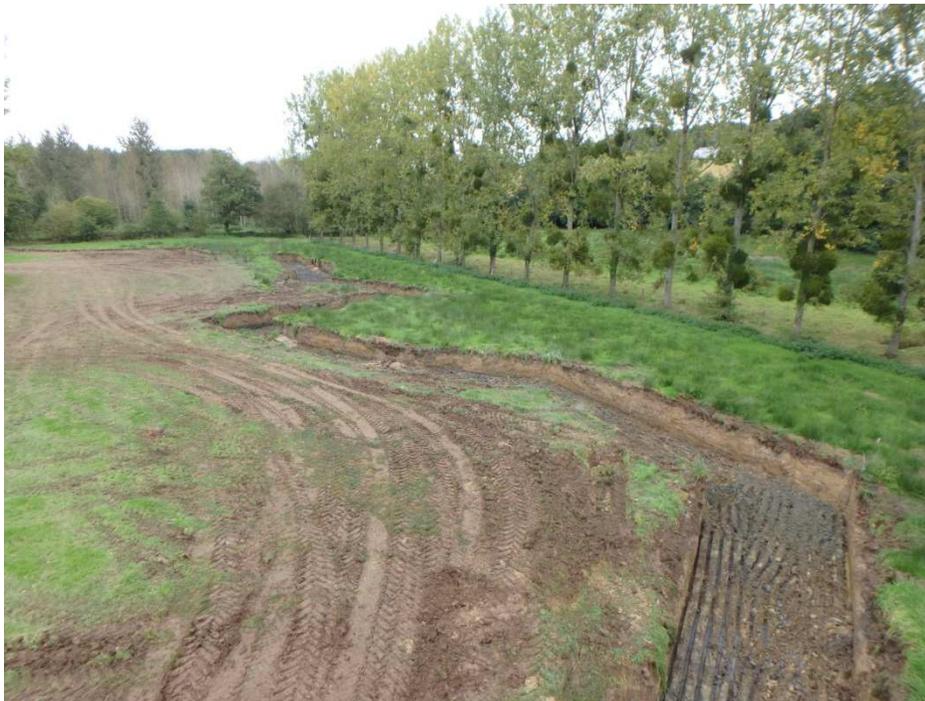
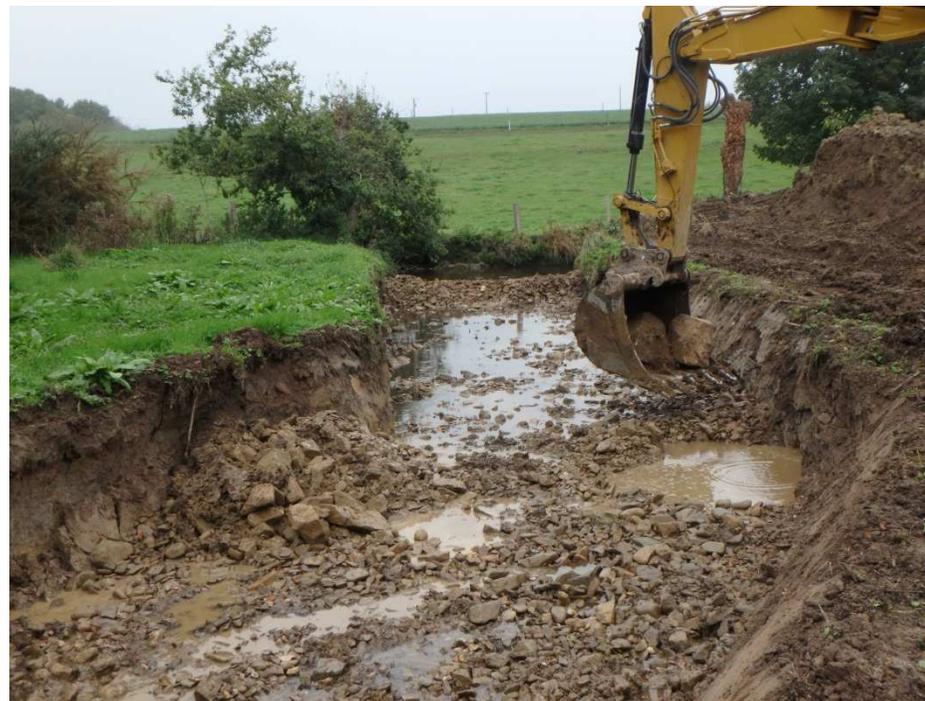
Travaux de diversification :

Terrassement du nouveau lit avec l'alternance de fosses/radiers

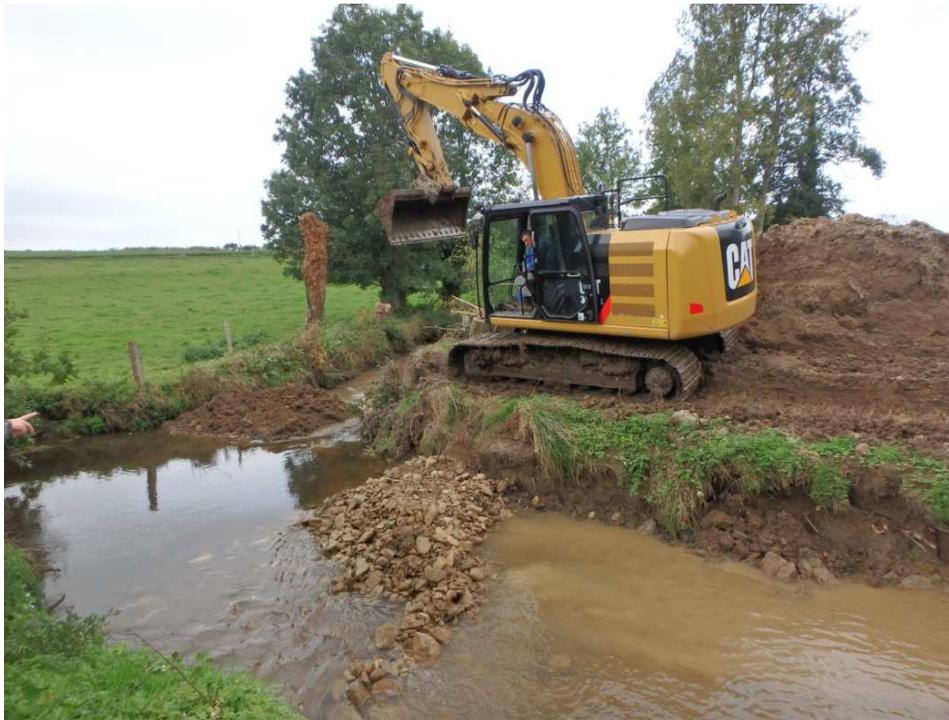
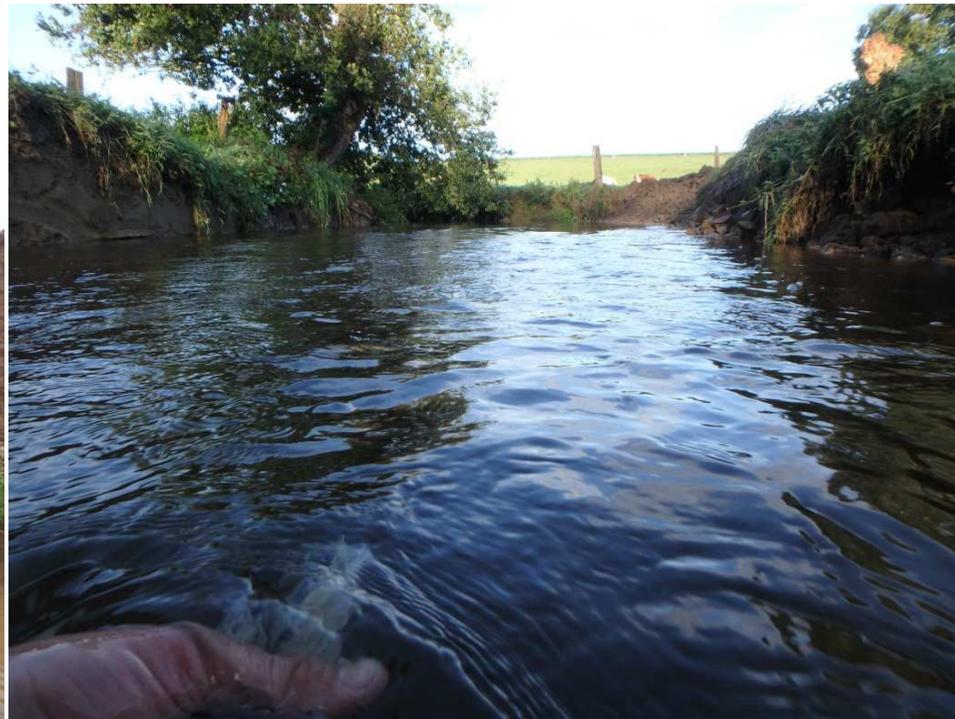
Mise en eau :

Ouverture amont progressive

Pêche de sauvegarde

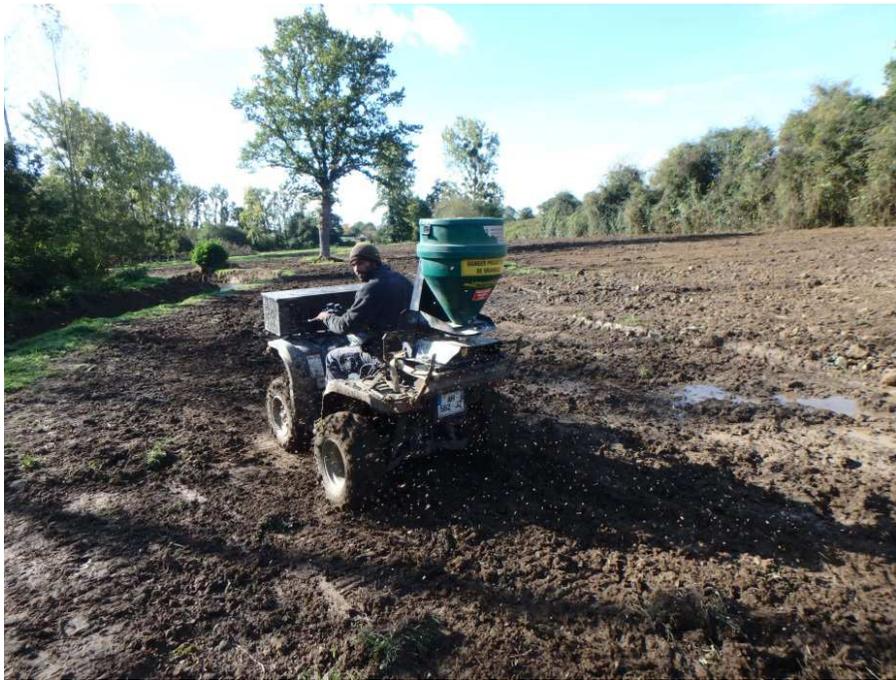
Aménagements de la parcelle après terrassement :

Ensemencement de la parcelle

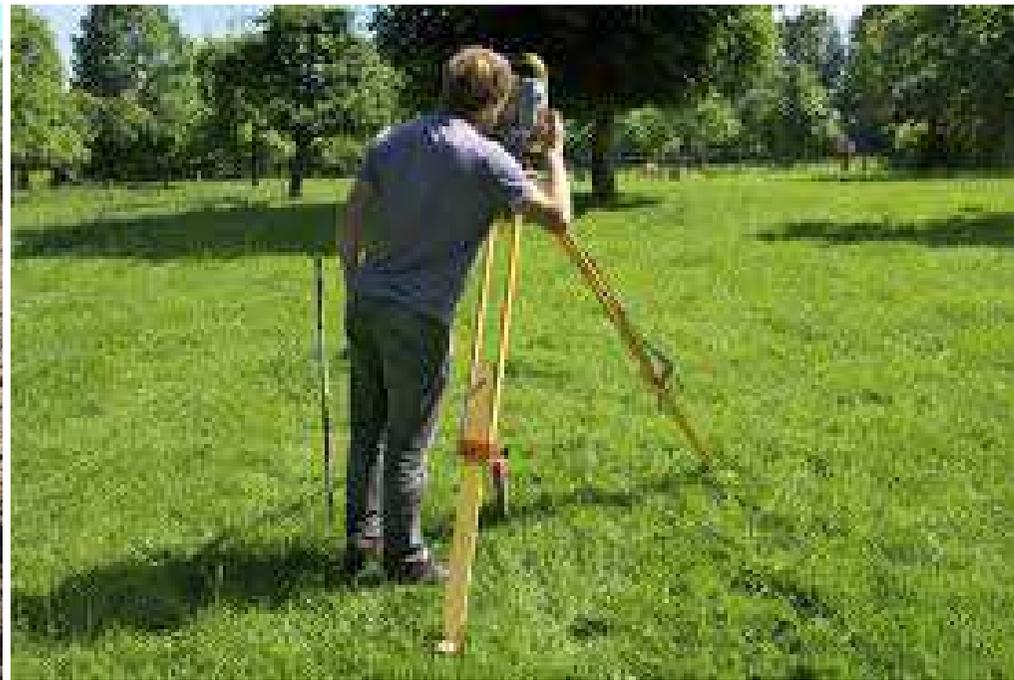
Bornage des limites cadastrales
